# **SZAKVÉLEMÉNY**

**a Balatonalmádi Városgondnokság részére a Balatonfűzfői úti fasorra, az Eötvös utcai vasúti kereszteződésnél található nyárfákra és a budatavai strand homokozója melletti idős nyárfára vonatkozóan**

**Készítette: Bús Mária**

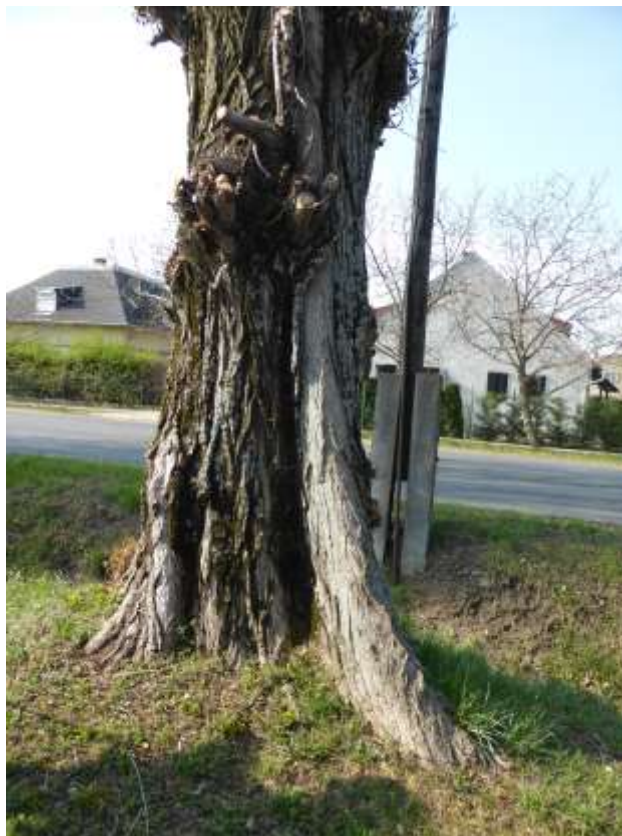
A jegenyenyárok átlagos magassága 24 méter, mellmagassági átmérőjük 92 cm. A kapott tájékoztatás szerint az első fasort a múlt század első felében telepítették, majd ezt a 60-70-es években felváltották egy új fasorral. Ebből következően a jelenlegi jegenyenyár fák kora 50-60 év körüli vagy azt meghaladó, több erősen gyökerterpeszes (1. számú kép).

1. számú kép Jegenyenyár erős gyökérterpesszel és korábbi törzstisztítás nyomaival

Összességben megállapítható, hogy a páratlan oldali fasor jegenyenyár tagjain az öregedés és legalább a fák felénél a bekorhadás jelei mutatkoznak. Emellett alkatuknál, méretüknél fogva a megváltozott (sűrűn lakott, nagy forgalmú közút és gyalogút, föld alatt és föld fölött bevezetékelt) környezetben veszélyességük mérséklése nehéz, olykor megoldhatatlan feladat. Cseréjük indokolt és szükséges.

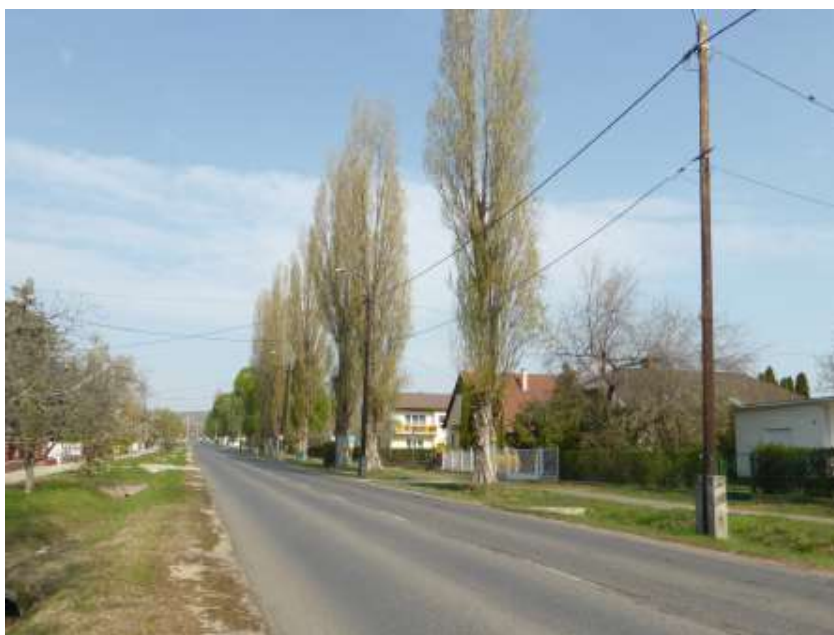
Amikor ezt a fasort telepítették, még egész más települési, közlekedési környezetbe ültették a fákat. Ma már egy üdülőváros nagyon forgalmas közútjának szélén állnak, az utat szegélyező árok rézsűjének legszélén. A másik oldalról a vegyes használatú (gyalogos és kerékpáros) járda határolja a fasort. Az utóbbi évtizedek építkezései (útszélesítés, árokmélyítés, csatornafektetés) a gyökereket össze-vissza sarabolták, mely a hatalmas fák stabilitását veszélyezteti. Ugyanakkor a fajra jellemző messze nyúló gyökerek a közművek épségét és a környező kertek célszerű használatát zavarhatják. A fák ágai pedig belenőnek a légvezetékek hálózatába. Emiatt rendszeresen szabaddá kell tenni ágnyeséssel a vezetékek környezetét. A lehulló száraz ágak a közlekedőkre (közúton közlekedők és kerékpárosok, gépkocsival utazók) veszélyesek. A fasort minden egyedének vezérhajtását korábban csonkolták (2. számú kép).

2. számú kép Lombtalan állapotban jól látszik a korábbi vezérhajtás csomkolása

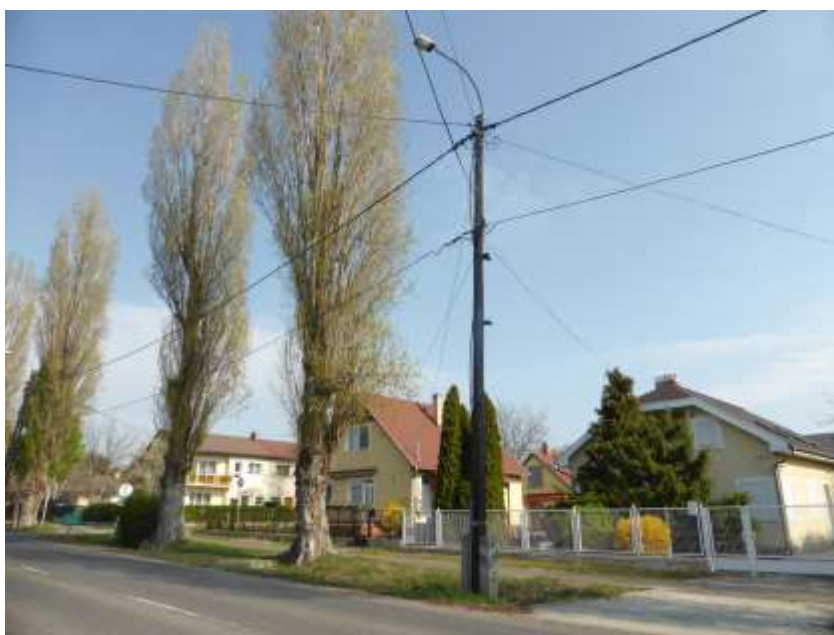
A 29. számú ház tulajdonosa sérelmezte az önkormányzatnál, hogy a háza előtti nyárfa gyökere behatolt a kertjébe, ágai zavarták, viharok idején lehetetlenné tették a kábel TV nézését, száraz ágai bármikor és környezetében akárhova hullva balesetveszélyesek. Panaszai helytállóak (3. számú kép).

3. számú kép Vezetékháló a 29-es számú ház előtt

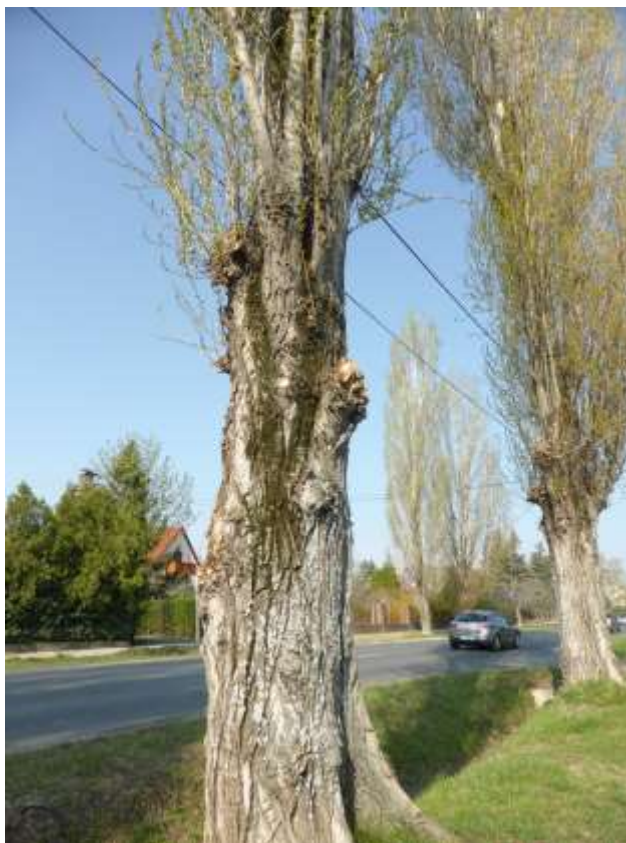
Megállapítható, hogy a páratlan oldal jegenyenyárait hosszú idő óta nagy gondossággal kezelték. A tősarjakat visszavágták, az alsó ágakat többnyire szakszerűen felnyesték. A Töhötöm utcától indulva a fák egészségi állapota romlik. A Kond utcai saroktól kezdve kéregelhalás mutatkozik a fákon, korhadási folyamat jelei láthatók. A korhadást fentről, a koronából induló gombafolyás jelzi (4. számú kép).

4. számú kép A bekorhadást gombafolyás jelzi

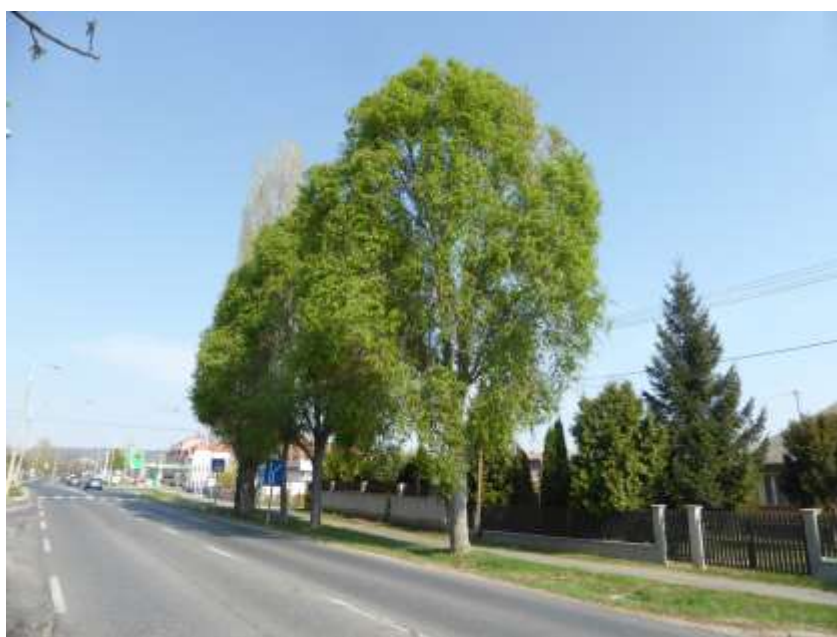
A kínai nyárok a Töhötöm utcai kereszteződéstől alkotnak egy 11 fából álló mutatós fasort hézagokkal, a másik három fa már szórtan helyezkedik el a jegenyenyárok között (5. és 6. számú kép). A kínai nyárok korán fakadnak, már lombosak voltak április első napjaiban is. Egészségi állapotuk sokkal jobb, mint a jegenyenyároké. Ezért balesetveszélyességük valamivel kisebb, de koronájuk méreténél fogva a vezetékeket bolygathatják az ágaik (7. számú kép). Átlagmagasságuk 15 méter, átlagos mellmagassági átmérőjük 42 cm.

5. számú kép A fasor kezdete a Tőhötöm utcánál

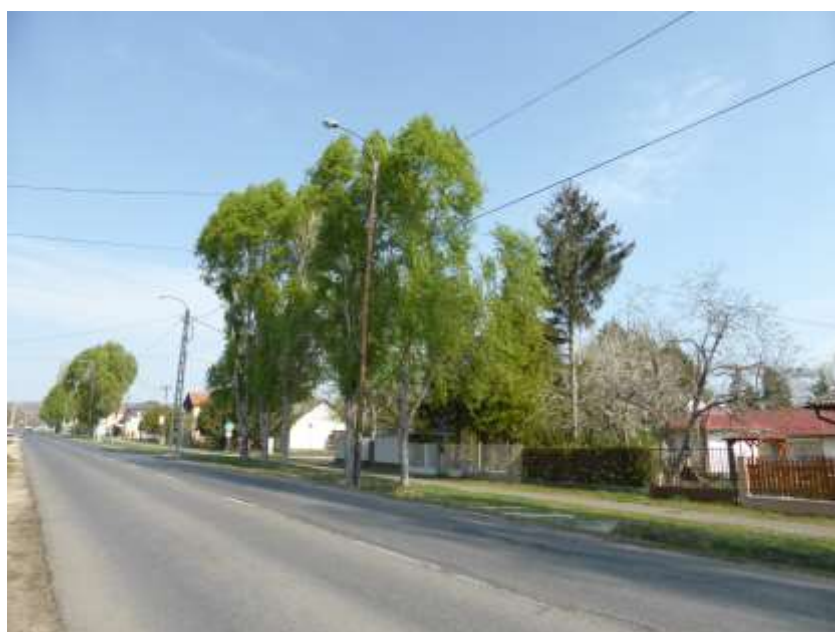
6. számú kép Fasor hézagokkal

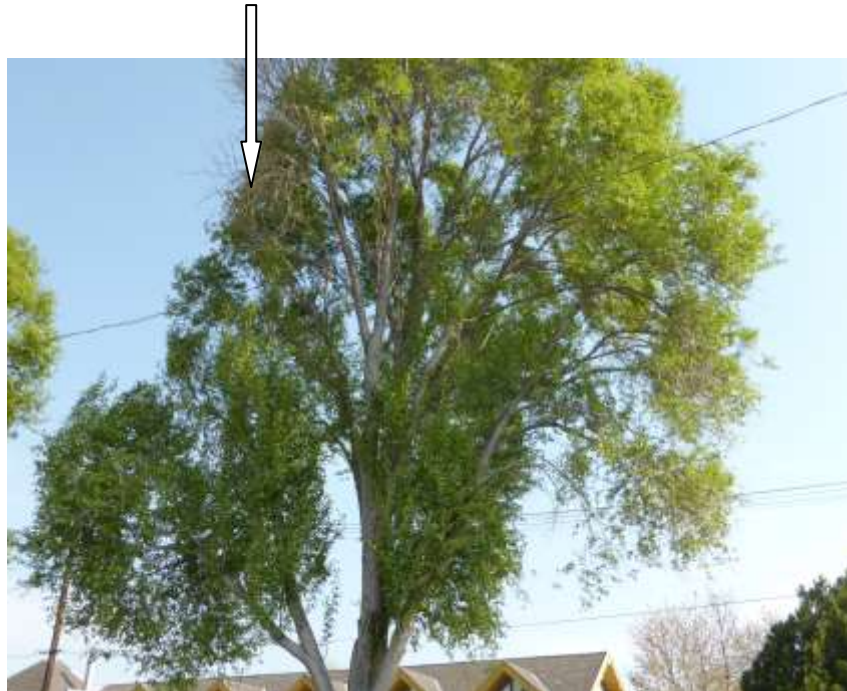
A kínai nyárok koronájában is előfordulnak száraz ágak. Ezek a közlekedési környezetre veszélyesek lehetnek (7. számú kép fehér nyíl).

7. számú kép Száraz ágak a koronában. Az ágak hozzáérnek a vezetékhez

A kínai nyárok bár jobb egészségi állapotban vannak, mint a jegenyenyárok, a légvezetékek miatt azonban fenntartásuk nem indokolt. Ugyanis minél többet nyesik a nyárok koronáját, annál több száraz ág képződik abban, ami a legváratlanabb helyzetben, időben okozhat balesetet a lehullásával.

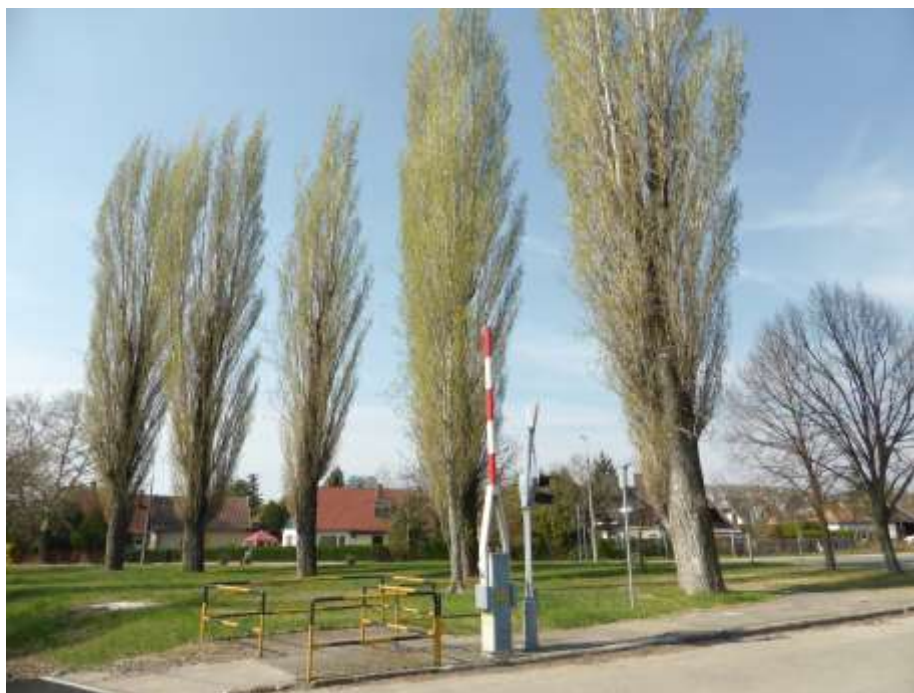
Ezen a területen nemcsak nyárfák állnak, hanem többféle fát ültettek ide. Van egy fiatalabb nyárfa is, de a szakvéleménynek csak az idős nyárákkal kell foglalkoznia. Korábban mind az öt idős nyárfát koronában csonkolták (8. számú kép). A vezérágakat kivágták és a nagy oldalágakat is levágták. Ezek a fák tiszaháti nyárák, szembetűnő eltérésük a jegenyenyáraktól: nem bordás, hanem hengeres a törzsük (9. számú kép).

8. számú kép Az öt tiszaháti nyár a vasúti átjárónál

Az öt tiszaháti nyár jobb egészségi állapotú és állékonyágú, mint a Balatonfüzfői út jegenyenyárai. Viszont két fontos közlekedési pálya között állnak ezek a nagy magasságú (25 méter) és hatalmas tömegű (egyenként közel 6 m<sup>3</sup> fatérfogat, élősúly közel 5 tonna) faóriások, melyek már nem fiatalok. Életkoruk a jegenyenyárakéhoz hasonló lehet. Cseréjüket magas életkoruk miatti kiszámíthatatlan statikai viselkedésük és a közlekedési pályák közelsége indokolja. Amennyiben az önkormányzat ütemezett cserére készül, ezek a tiszaháti nyárak hagyhatók legutoljára.

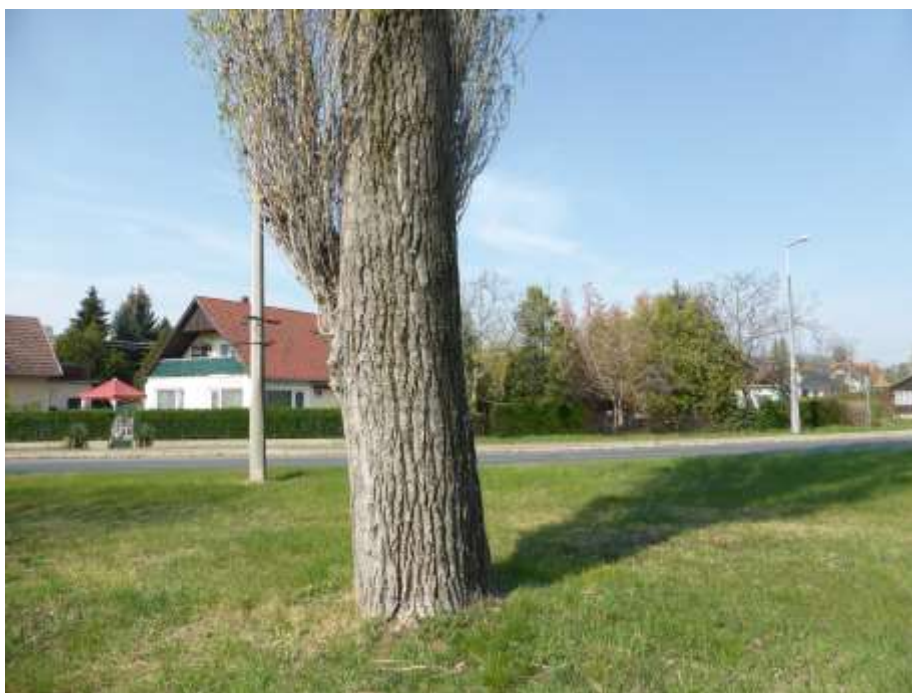
9. számú kép A tiszaháti nyár hengeres törzse

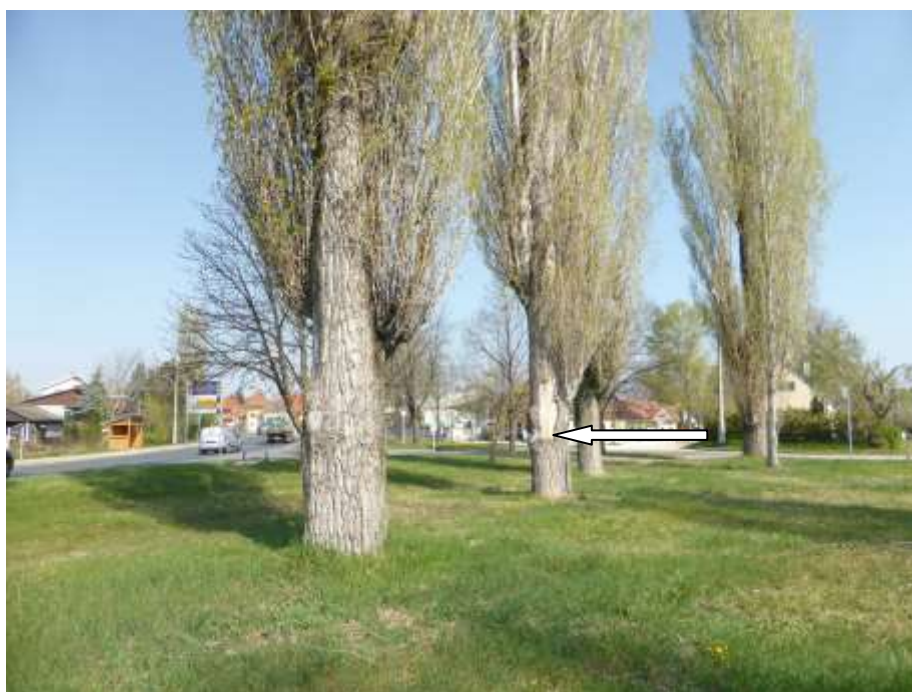
A középső fát villámcsapás érthette. Erre utal a törzsén feljebb látható bekorhadás, és szemmagasságban a kéreghiány (nyíl mutatja a 10. számú képen).

10. számú kép Kéreghiányos tiszaháti nyár

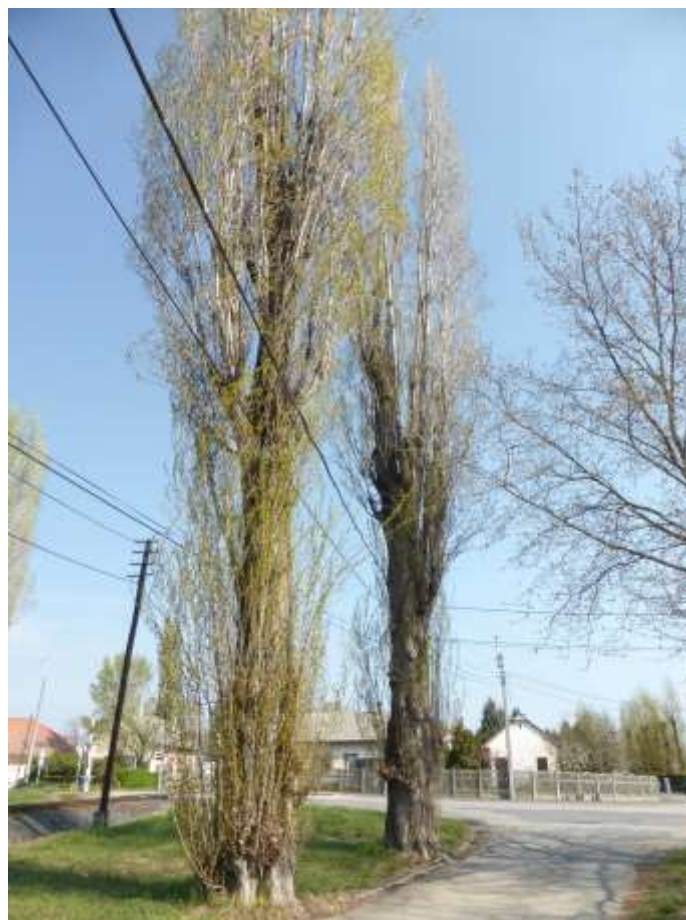
A Neptun út melletti két jegenyenyárfá és egy tiszaháti nyár egyidős a Balatonfüzfői út fáival. Ezek is koronában csonkoltak, hatalmas méretűek. A jegenyenyárak földig ágasak (11. számú kép). Ebben az ágrengetegben természetesen akad bőven száraz ág is. A fák közvetlenül a kerékpárút szélén állnak, helyük, helyzetük, állapotuk veszélyforrás a közlekedők (utasok a vasúton, kerékpárosok, gyalogosok, parkírozóba behajtó autósok) számára. Emellett az ágaik a légvezetékeket is eléri. Kivágásuk szükséges.

11. számú kép Jegenyenyárak a Neptun út mellett

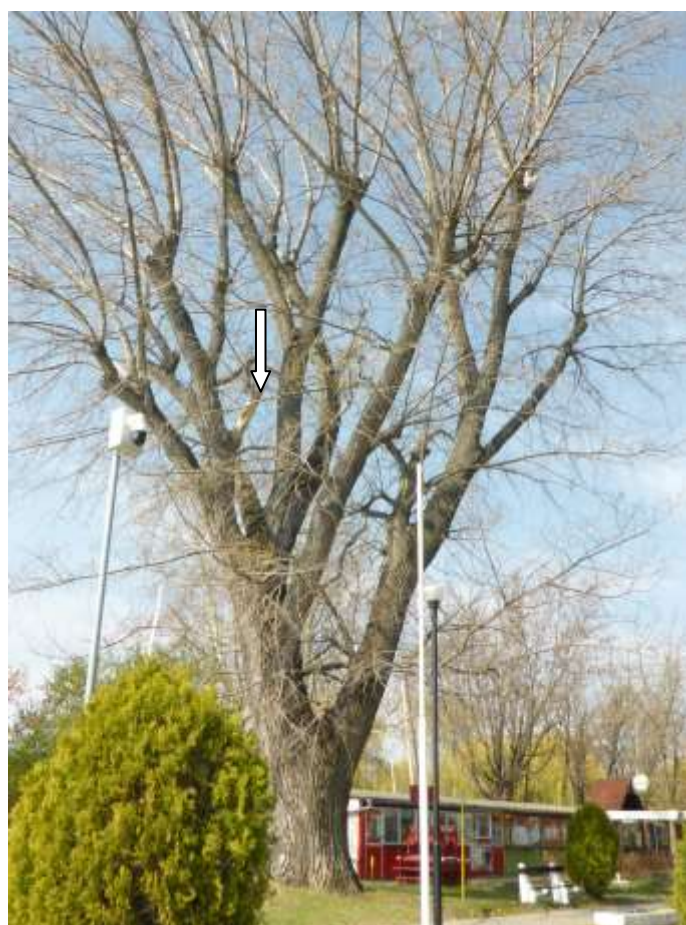
Három méter magasságban két hatalmas ágra ágazik el, amit további elágazások követnek. Így alakult ki a hatalmas korona, melynek ágait csonkolták, hogy a további terebélyesedést megakadályozzák (12. számú kép). Látható, hogy koronáját később többször is erőteljesen nyesték. Ennek eredményei a száradó, vastagabb ágcsontok a koronában (a képen a fehér nyíl mutat ilyenre). Ilyen korú és többször nyesett nyárfán a kisebb nagyobb száraz ágak megjelenése természetes. Ha nem itt állna, még évtizedekig élhetne ez a fa, de az idős fáról akár vastagabb ágak is letörhetnek egy-egy szélvihar alkalmával. Vagy a letört ágak fennakadnak a koronában és a legváratlanabb pillanatban, akár szélcsendes időben is leeshetnek.

Sajnos alatta alakították ki a homokozót, ahol nyáron sok gyermek tartózkodik. Emellett a strandon, a vízparton csúcsidőben szívesen húzódnak a hatalmas koronájú fa alá. Ez kétségtelenül nyugtalanító és vállalhatatlan felelősségi helyzetet eredményez.

12. számú kép Hatalmas korai nyár a Budatavai strandon

Ez a korai nyárfa a Balaton északi partja fásításának egyik szép tanúfája. Ha a homokozót el lehetne telepíteni alóla, akkor csökkenthető a veszélyforrás jellege. A fát szimbolikus, átléphető kerítéssel kellene körbevenni a korona vetület vonalában. Egy táblára fel kellene írni a fa fafaját, körülbelüli korát, méreteit. A közönséget fel lehetne hívni, hogy mérjék meg, hányan ölelhetik körbe. Azt is ki kell írni, hogy erős vagy viharos szélben ne tartózkodjanak a fa közelében.

Mindez nem mentesíti a fenntartókat a rendszeres (éves) és ha szükséges, az eseti karbantartás alól. A karbantartás elsősorban koronagondozásból és a száraz ágak eltávolításából áll.

Amennyiben nem lehet a homokozót áttelepíteni és a fenti kialakítást megoldani, a fát sajnos ki kell vágni a folyamatosan fennálló balesetveszély miatt.
