## **SZAKVÉLEMÉNY**

**a Balatonalmádi Munkácsy Mihály utcai juharlevelű  
platán fasor további kezelésére vonatkozóan**

Veszprém, 2022. október 26.

Készítették: Bús Mária  
dr. Péti Miklós

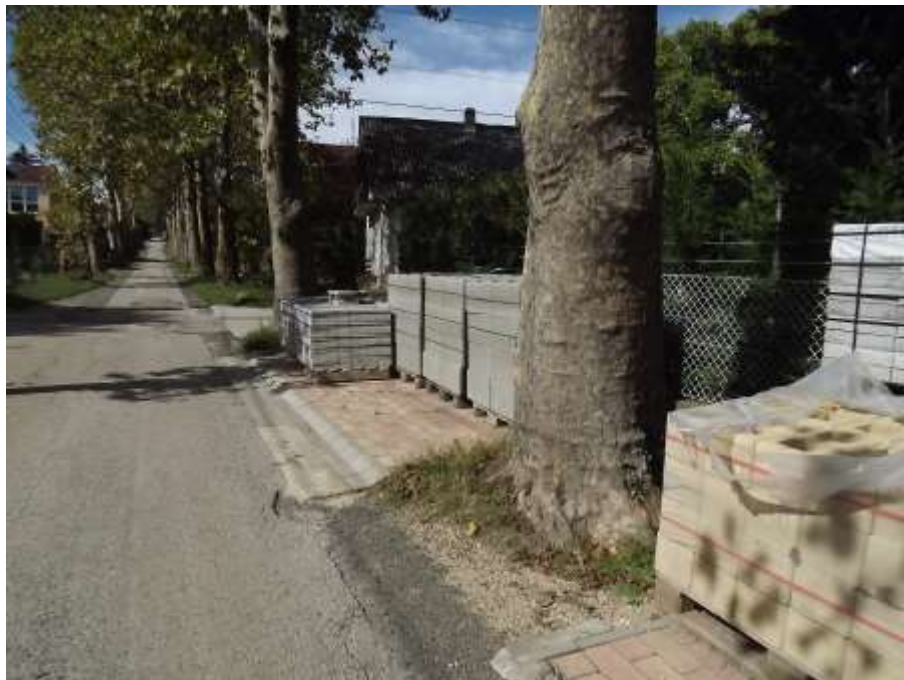
1. számú kép É6 és É7 számú fák fölött már a burkolat is nagy baj, nemhogy a terhelés, melyből remélhetőleg nem lesz burkolat a platánok közelében (a kerítésen belül sem kívánatos a burkolat a fa gyökérzete felett)

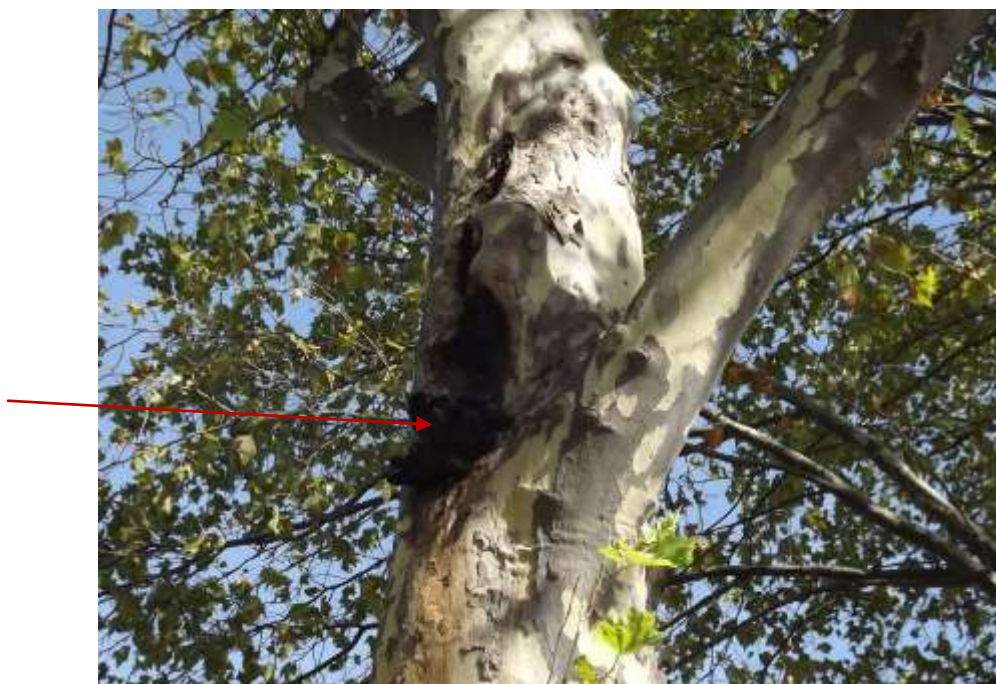
2. számú kép Hatalmas korhadásos üreg gombával

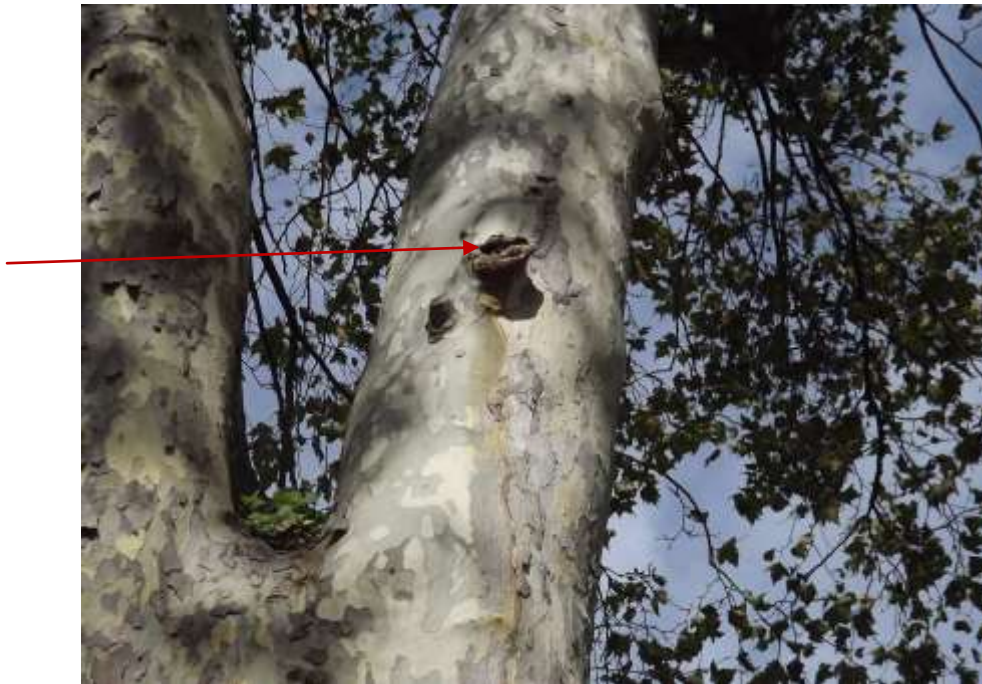
3. számú kép É19 platán Az ágvillát újra ki kell majd tisztítani. A száraz ágcsont fertőzési kapuvá válik. Le kell vágni és a vágásfelületet sebkezelni.

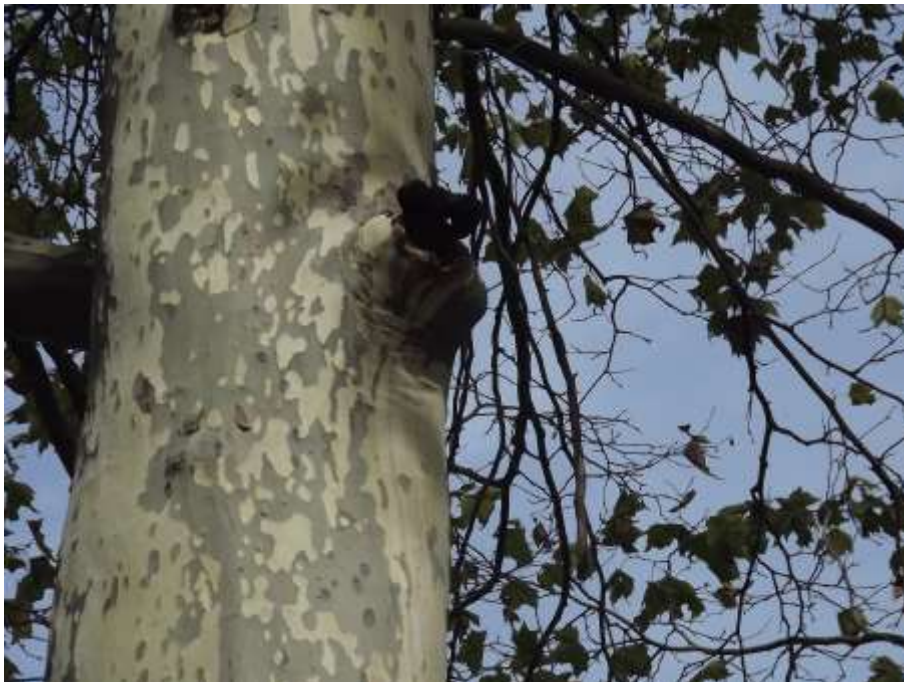
4. számú kép Megjelent a gomba. A gomba termőtestek időnként megjelennek, majd lehullanak, belül üreg alakul ki, ezért kell a bekorhadt ággöcsöket gondosan lezárni.

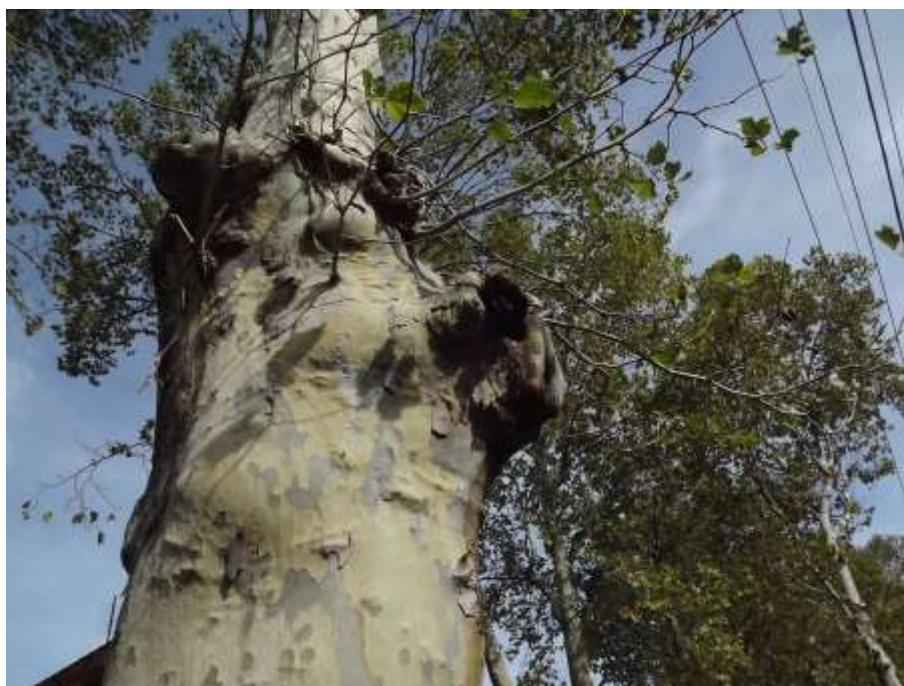
5. számú kép D9 platán Kezelésre váró bekorhadt ággyöcsök

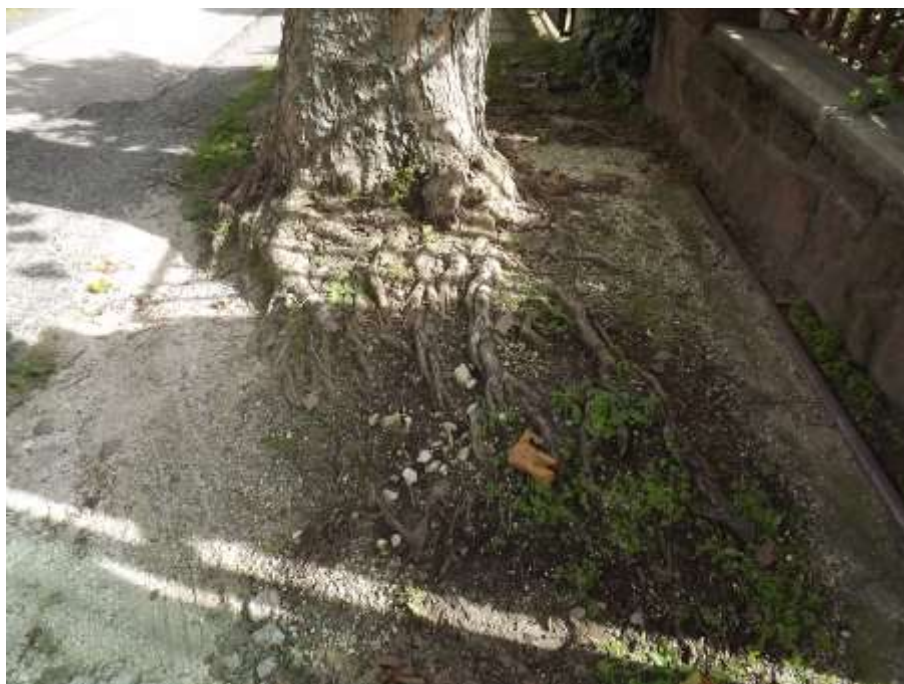
6. számú kép Változatlanul javasoljuk a gyökerek védelmét

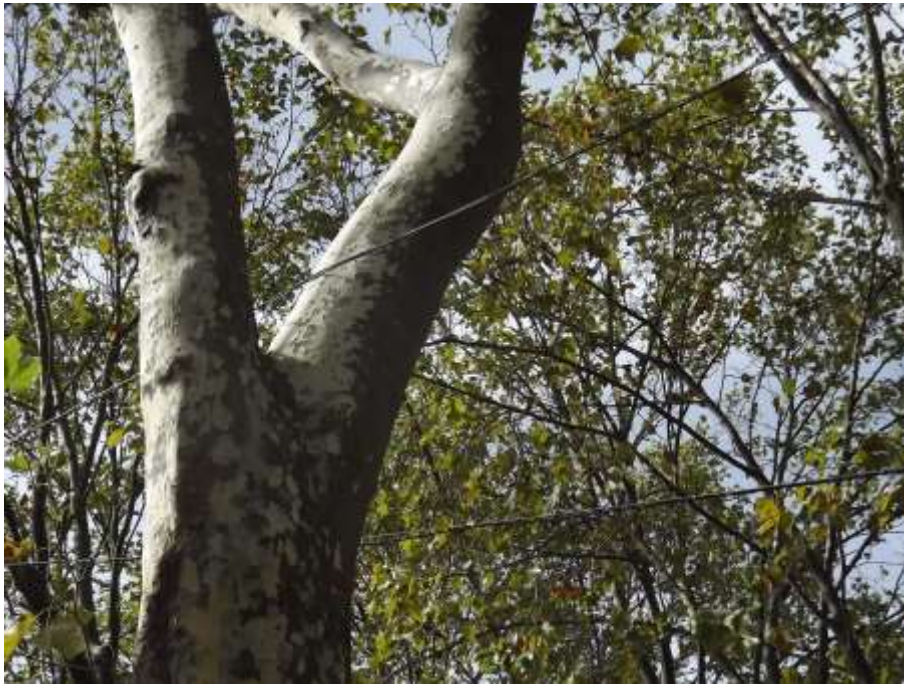
7. számú kép D14 platán fa A vezetéket dörzsöli a fa.

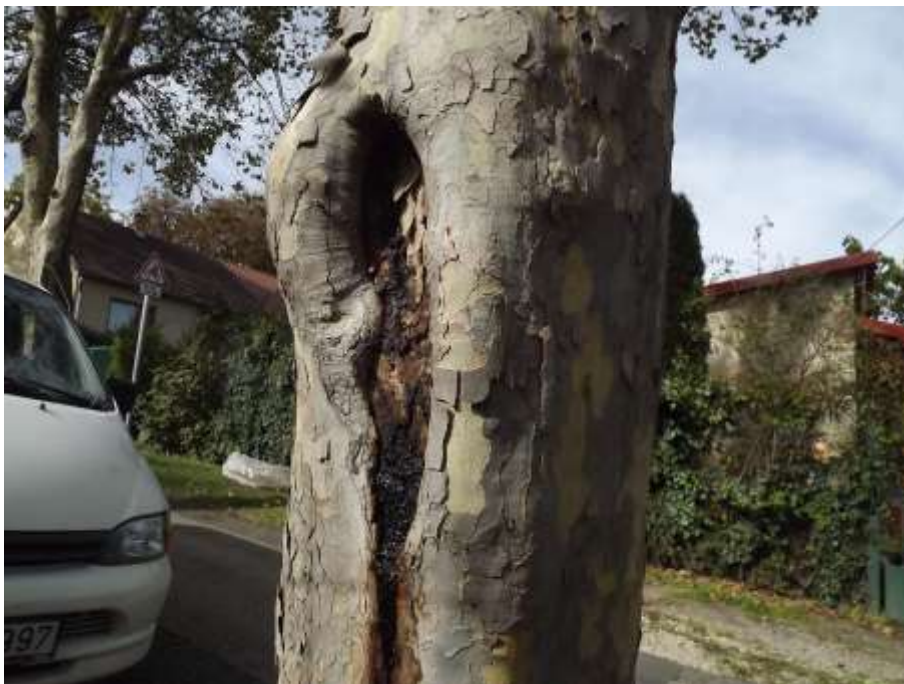
8. számú kép Sürgősen kezelendő korhadás a D15 platánon

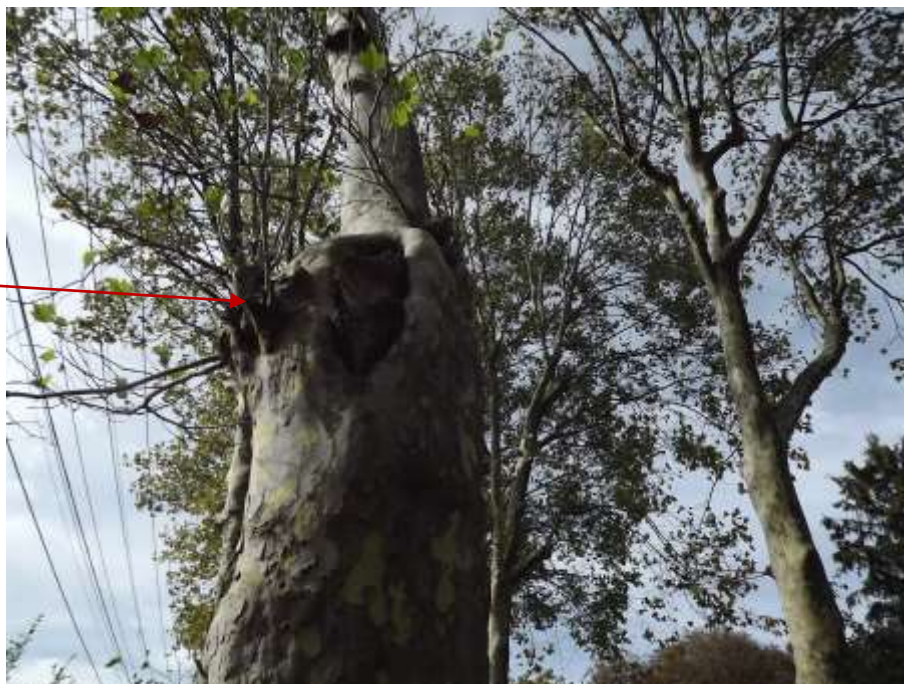
9. számú kép D15 platán Az ágcsonkokból növő fattyúhajtásokat és a mindkét oldali bekorhadást kezelni kell. Az ágcsonkokat le kell vágni, majd a vágásfelületeket sebkezelní.
