# TARTÓSZERKEZETI SZAKÉRTŐI VÉLEMÉNY

**Munka neve:** Egykori gyermekotthon épületének vizsgálata  
8220 Balatonalmádi, Dr. Óvári Ferenc u. hrsz.: 2347/2.

**Dátum:** 2022.11.22.

**Munkaszám:** 22176

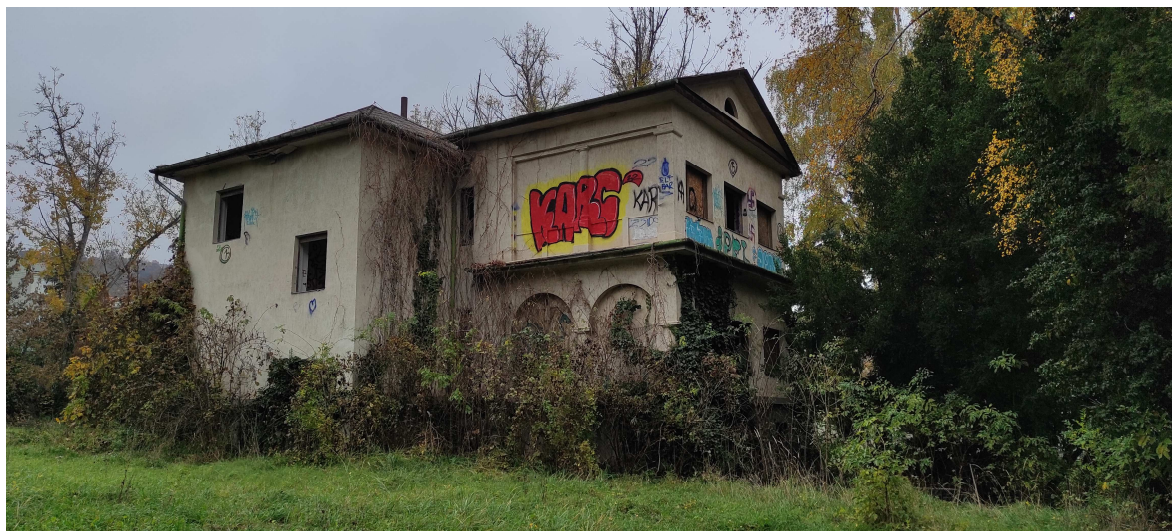
1. Épület déli homlokzata

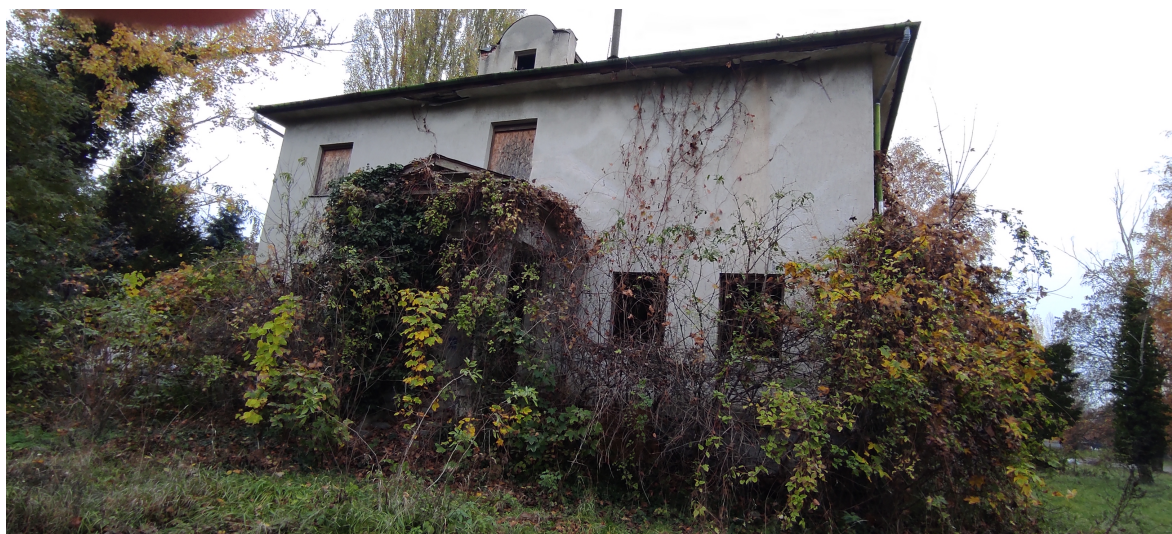
1. Épület nyugati homlokzata

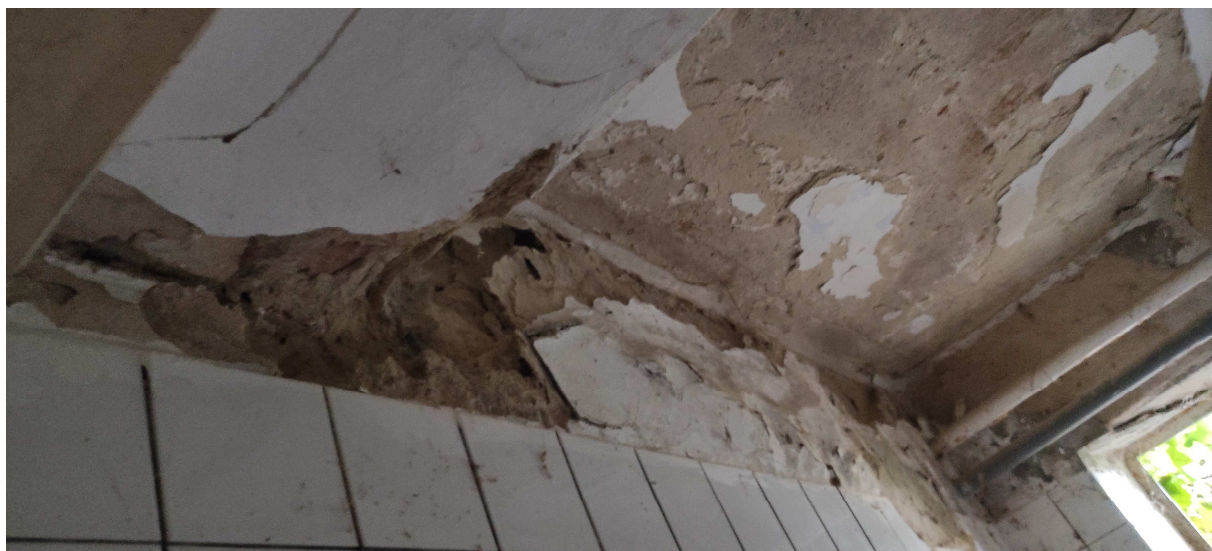
A vizsgálat idejekor az épület már legalább 30 éve nem volt lakott, valamennyi nyílászárót eltávolították. A tető pala-héjalása több helyen sérült, ami miatt az épület sok helyen beázott. A beázások egészen a pincefödémig lehatoltak. Mindhárom födém az épület teljes alaprajzi területén beázott. A két vasbeton födémen szerkezeti repedés még nem keletkezett, de a vakolatok lehullottak és néhol a betonacél is látható korrodált állapotban, ami hamarosan a szerkezeti gyengüléshez is vezethet. Az emelet feletti fafödém több helyen már lyukas, a tartógerendák között, a nádpallós deszkázat több helyen beszakadt. A tető fedélszék szerkezete és a fafödém gerendái erősen ázottak, kismértékben gyengültek.

2. A pince feletti födém beázva

Az épületen szerkezeti repedés a vizsgálat idején még nem látható. Nem süllyed, nincsenek tartószerkezeti repedések. Azonban a tetőszerkezet és az emelet feletti fafödém elbontása szükséges. A két vasbeton födém teherbírása jelen állapotban csak terhelési vizsgálattal állapítható meg pontosan, a károsodás miatt és a nem pontosan ismert, több mint 90 éves - födémvasalás miatt. A mai teherszabványoknak várhatóan nem lesz megfelelő, még lakócélra sem, de közösségi használatra még kevésbé. A pinceszinten az oldalfalak is kismértékben vizesednek. Ezért a pinceszinti rakott vörös homokkő falazat teherbírása, az esetlegesen kimosott fugaanyagok miatt gyengülhetett, még repedések nem láthatóak.

Javaslom az épület teljes elbontását, mert a mai piaci környezetben nem gazdaságos annak felújítása. Várhatóan a pincefalak és a vasbetonfödémek is megerősítésre szorulnak, és valamennyi faszervezet mindenképpen elbontandó.

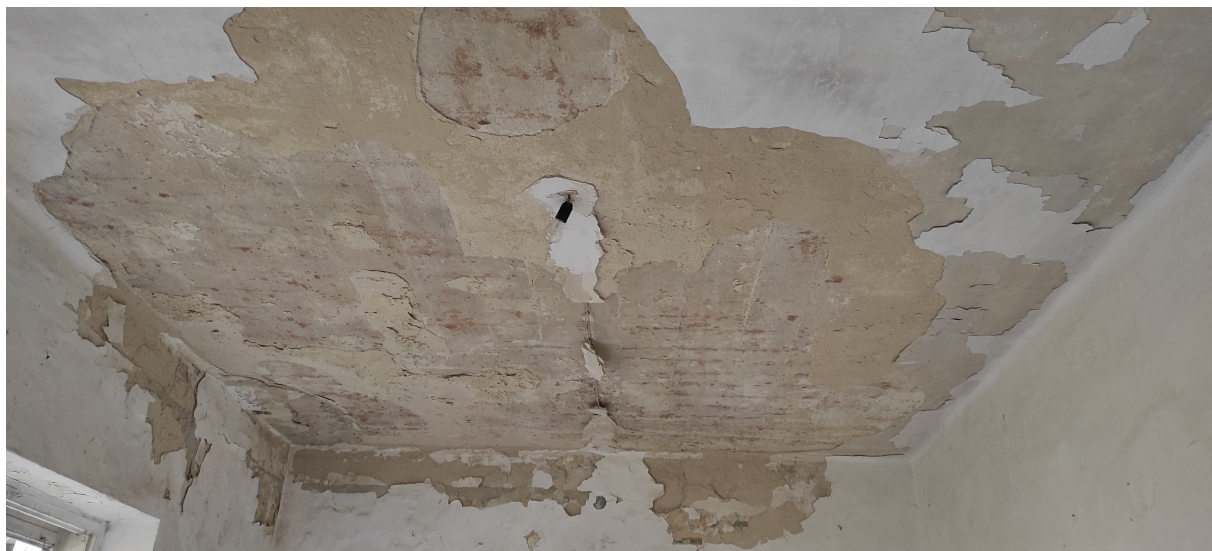
3. A földszint feletti födém beázva

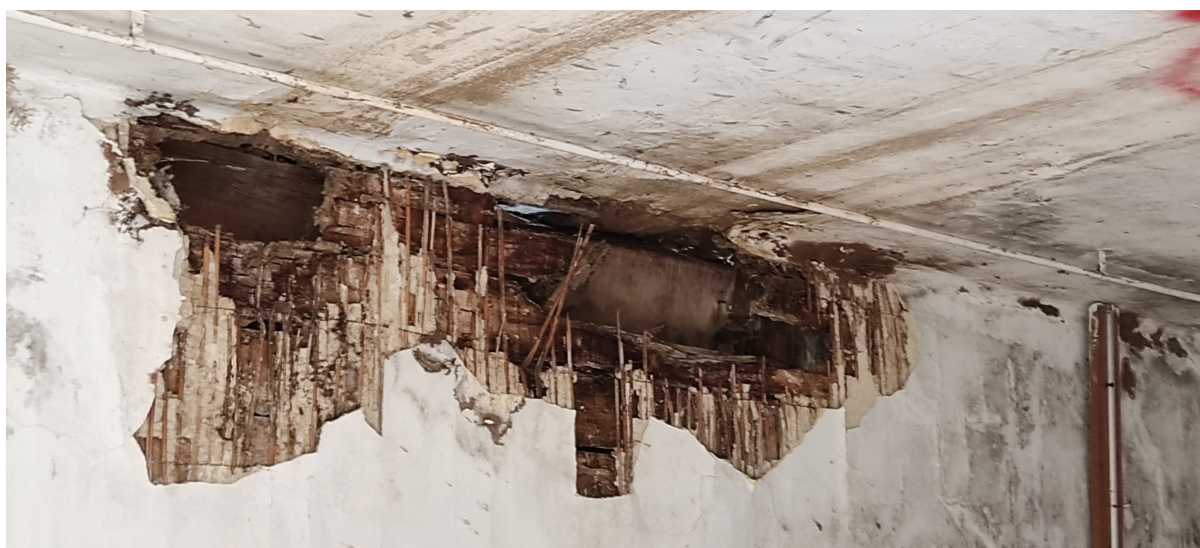
4. Az emelet feletti födém beázva
